屋脊損壞照片

# 勘察照片

工程名稱：德門居正廳屋頂修復

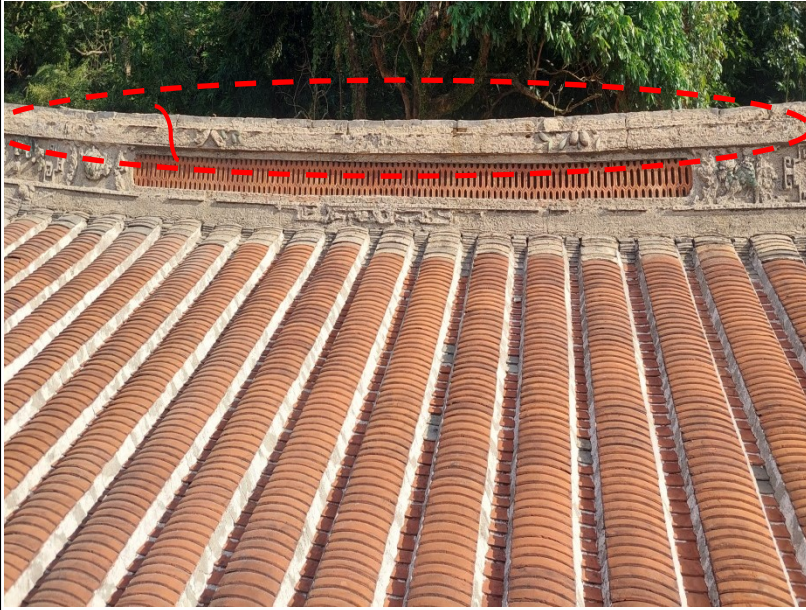
施工內容：屋脊裂縫，粉刷層風化

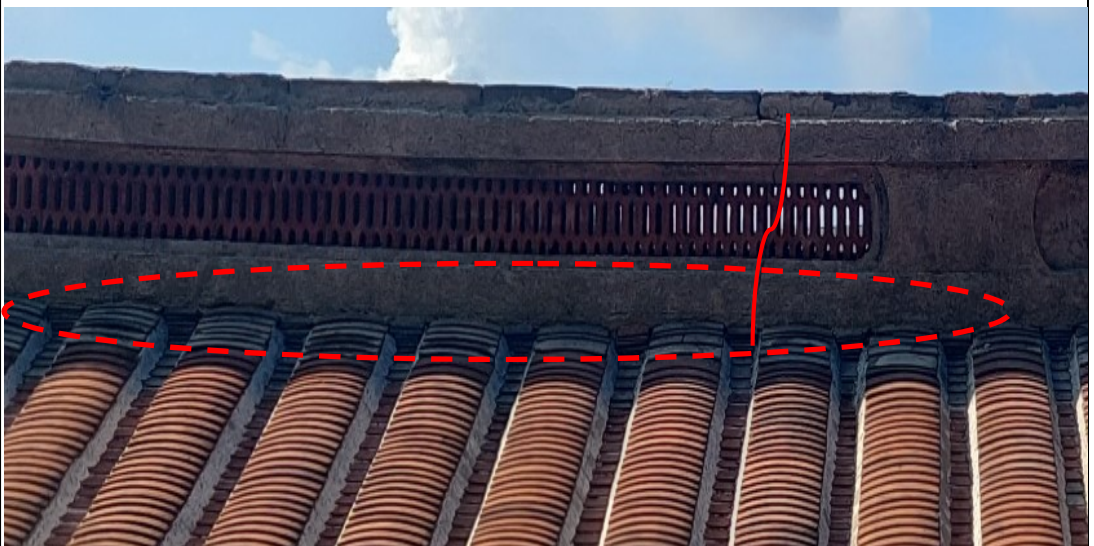
施工內容：屋脊瓦腳裂縫及破損(後坡)

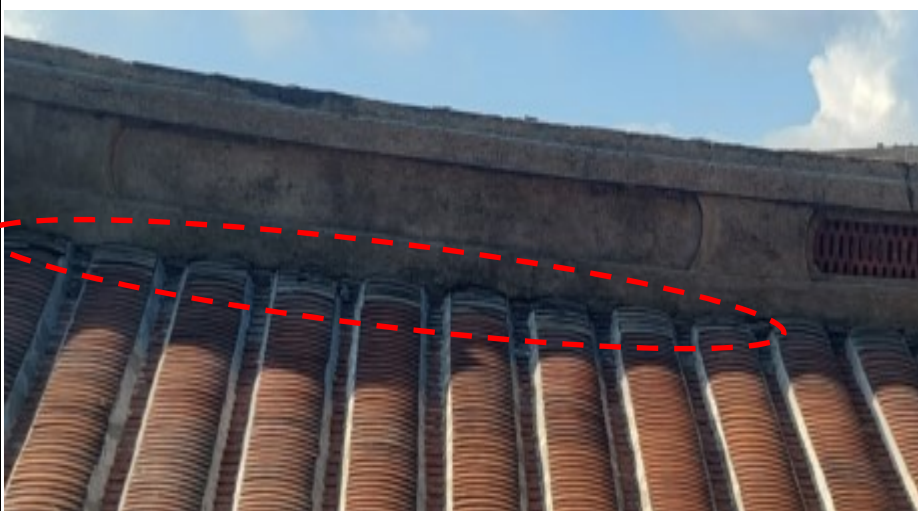
施工內容：屋脊瓦腳裂縫及破損(前坡)

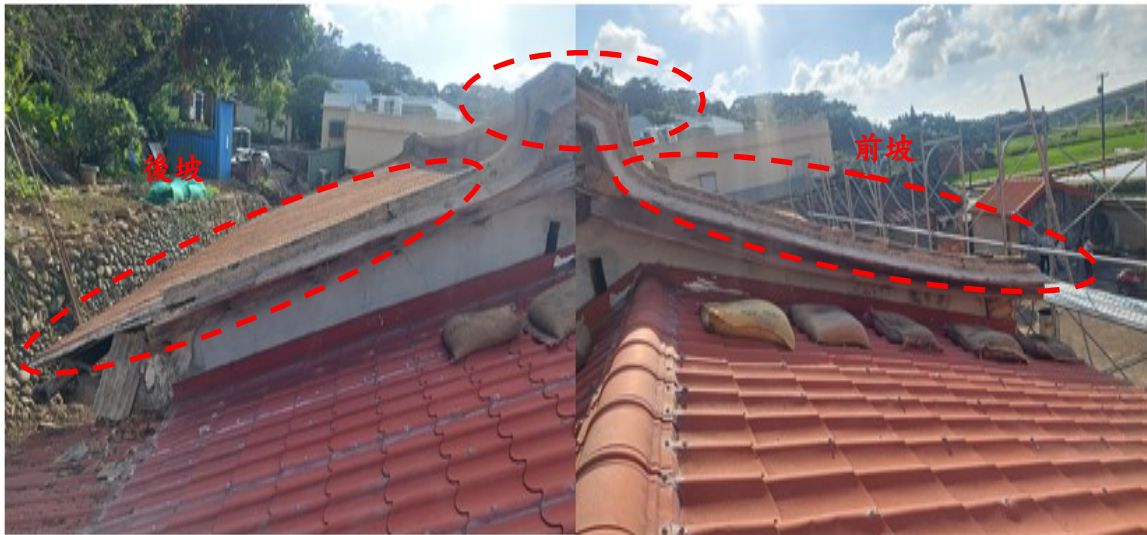
施工內容：右側垂脊

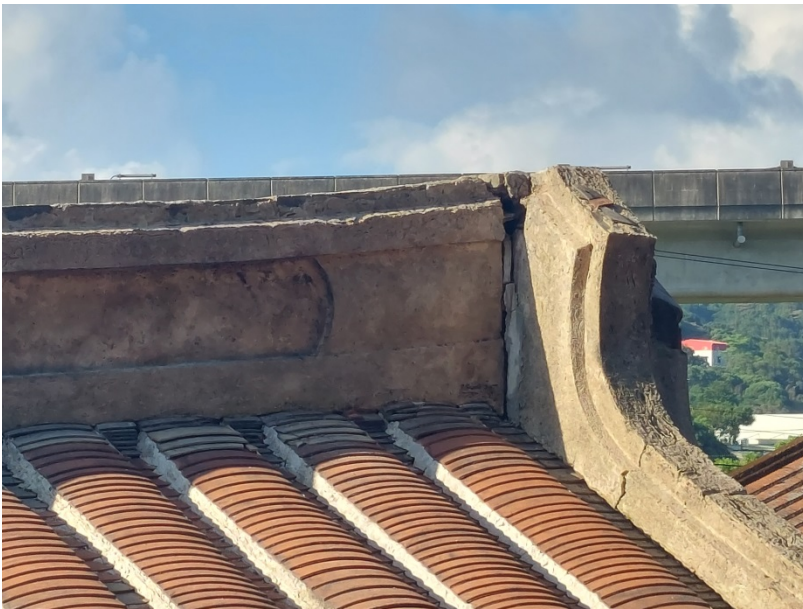
施工內容：右側垂脊馬背傾斜裂縫

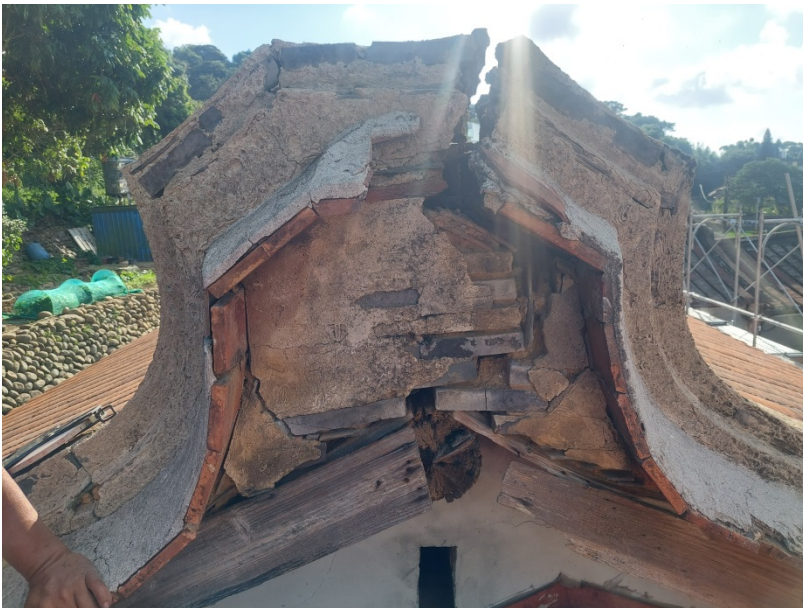
施工內容：右馬背破裂、內部土層流失

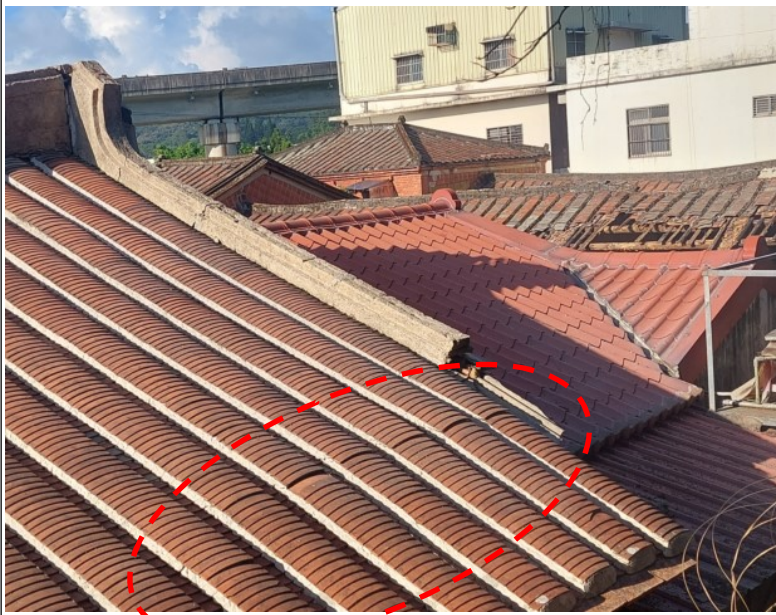
施工內容：  
右側垂脊（後坡）斷裂俟失、下方角木板腐朽

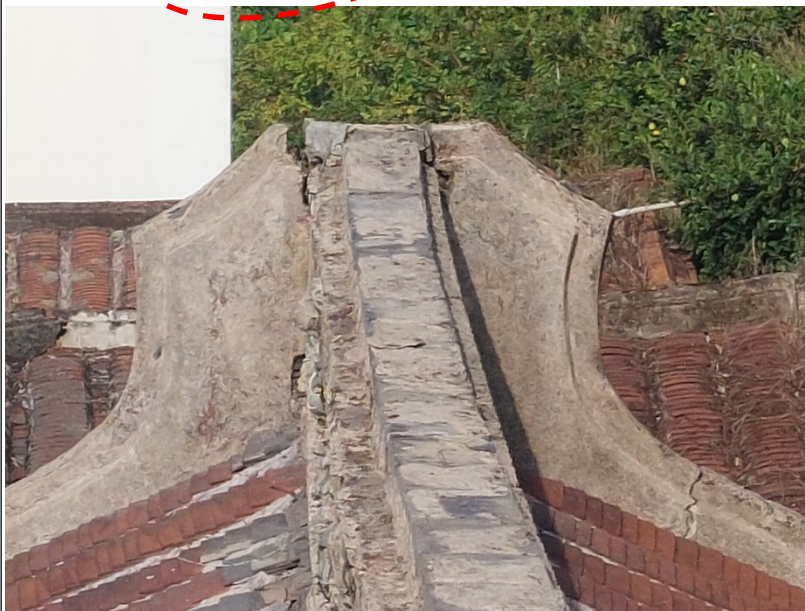
施工內容：右側垂脊馬背傾斜裂縫

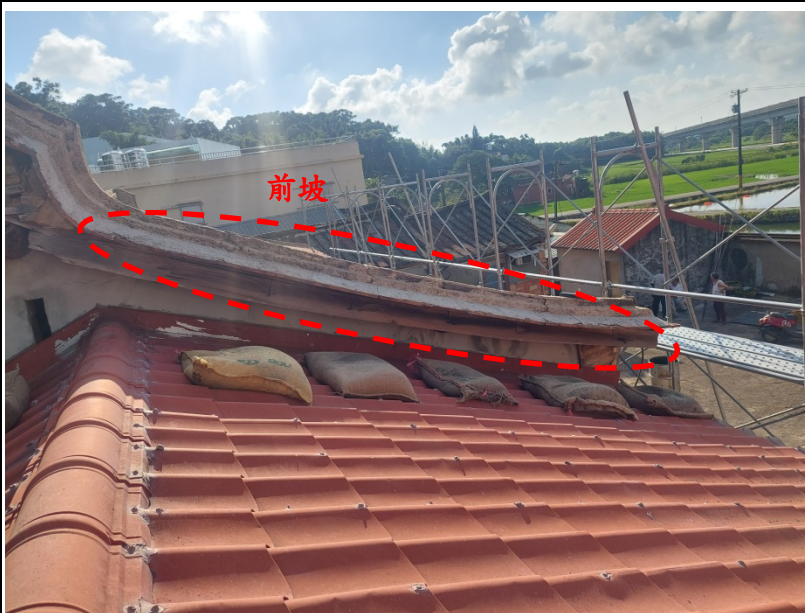
施工內容：右側垂脊（前坡）斷裂已滑動、下方角木板腐朽

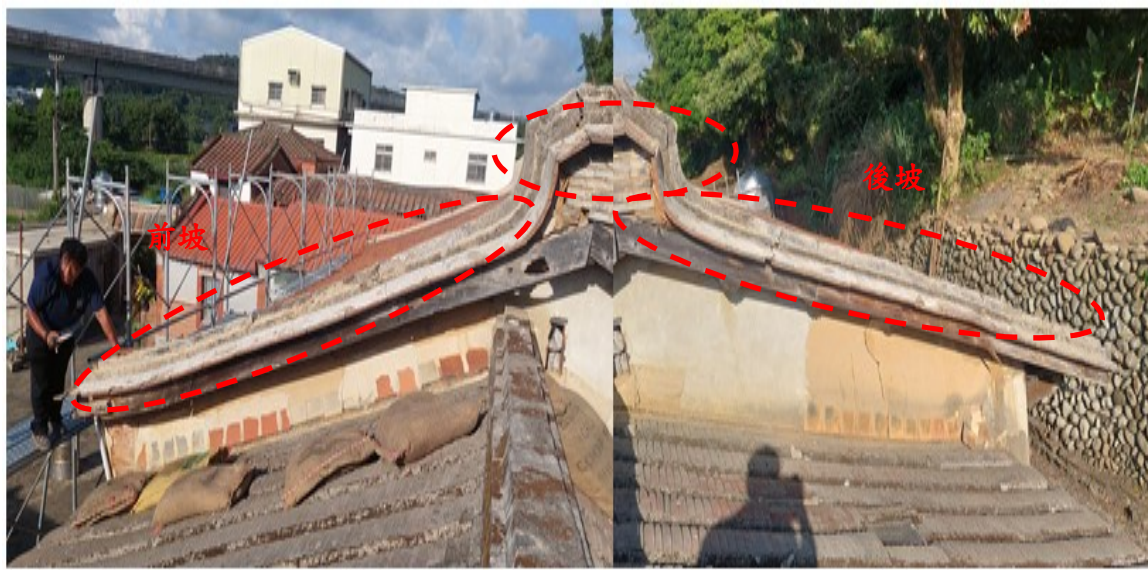
角木板腐朽

施工內容：左側垂脊(後坡)斷裂俟失、下方

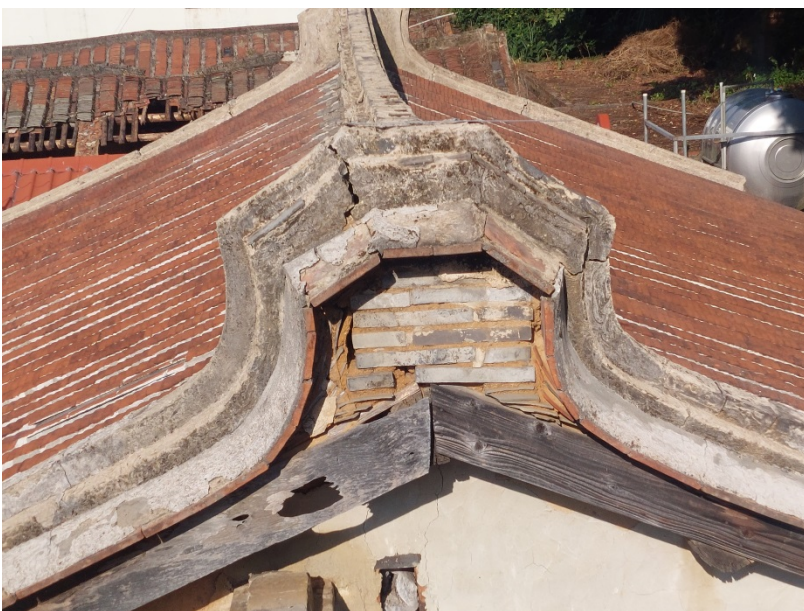
施工內容：左側垂脊馬背傾斜裂縫

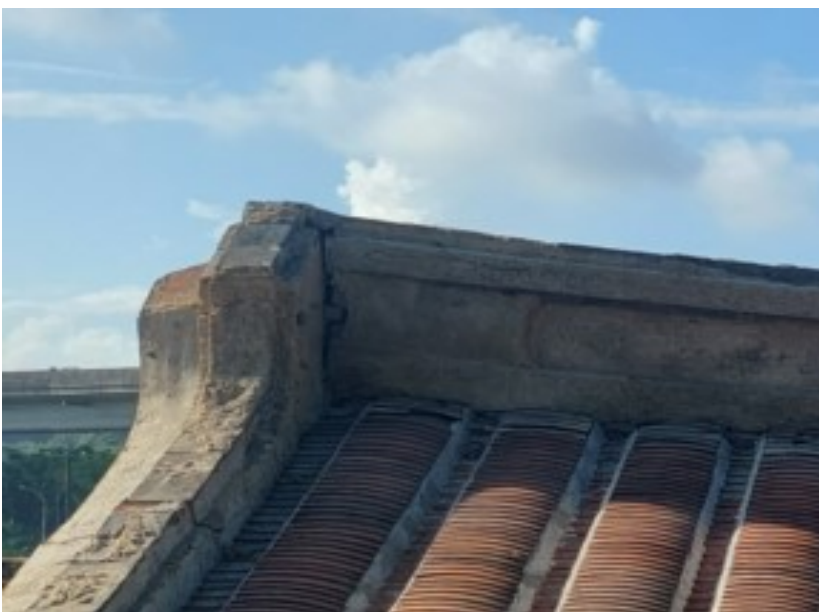
施工內容：左側垂脊馬背傾斜裂縫(背向)

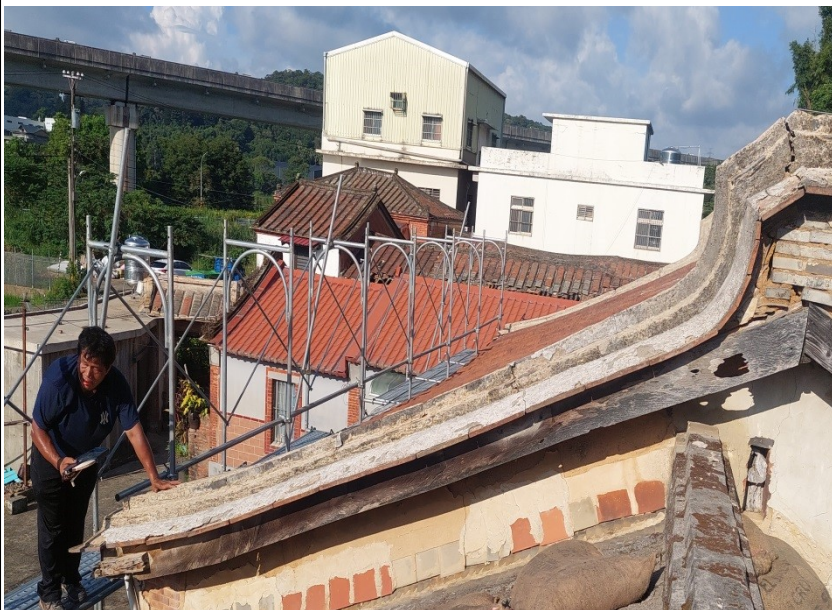
板腐朽

施工內容：左側垂脊(前坡)斷裂、下方角木

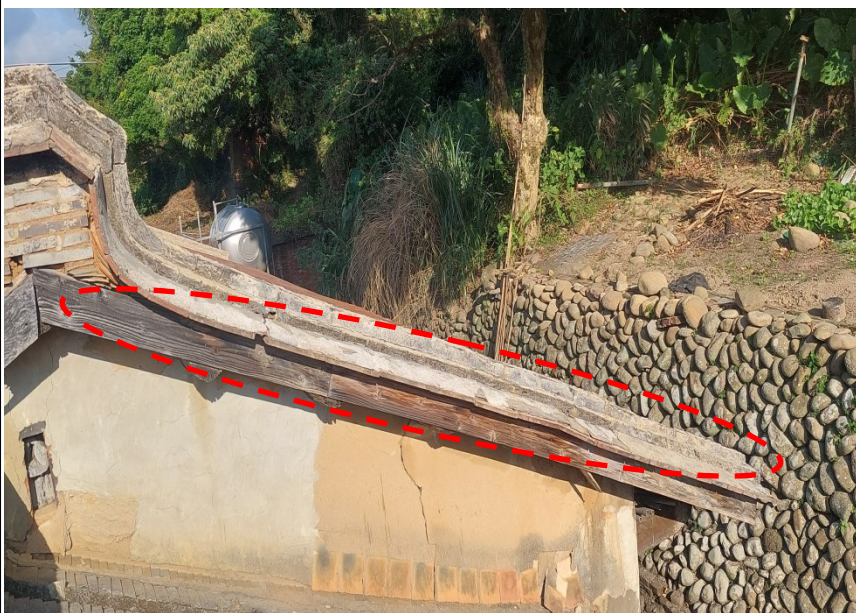
板腐朽

施工內容：左側垂脊(後坡)斷裂、下方角木

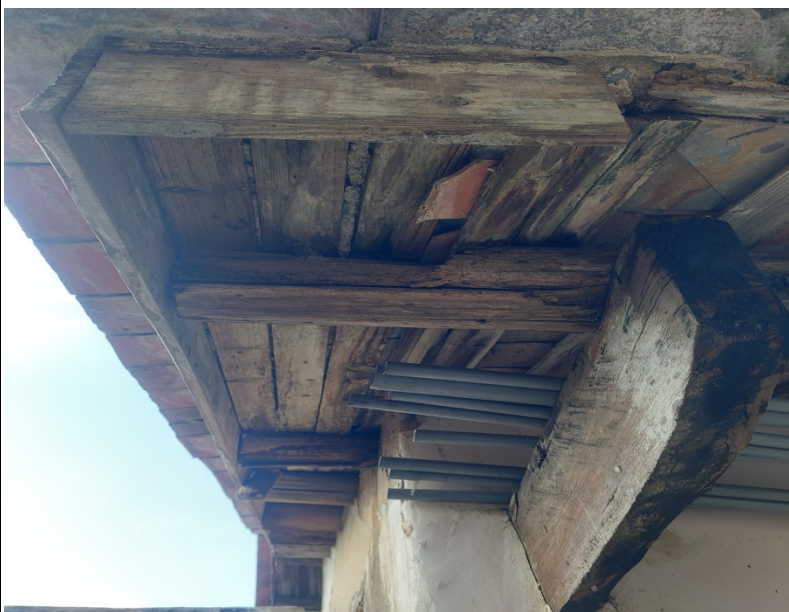
施工內容：左側垂脊下方角木板腐朽情形

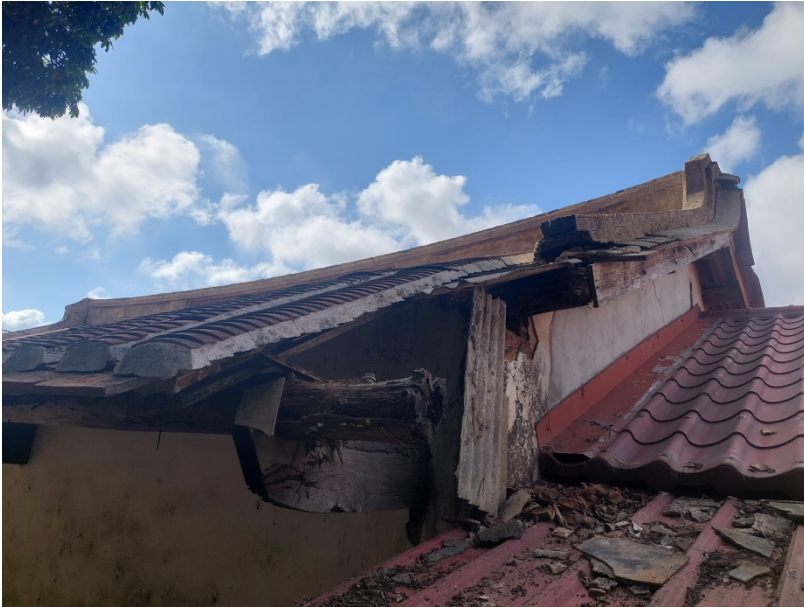
施工內容：右後側垂脊(後坡)斷裂俟失、下方角木板腐朽

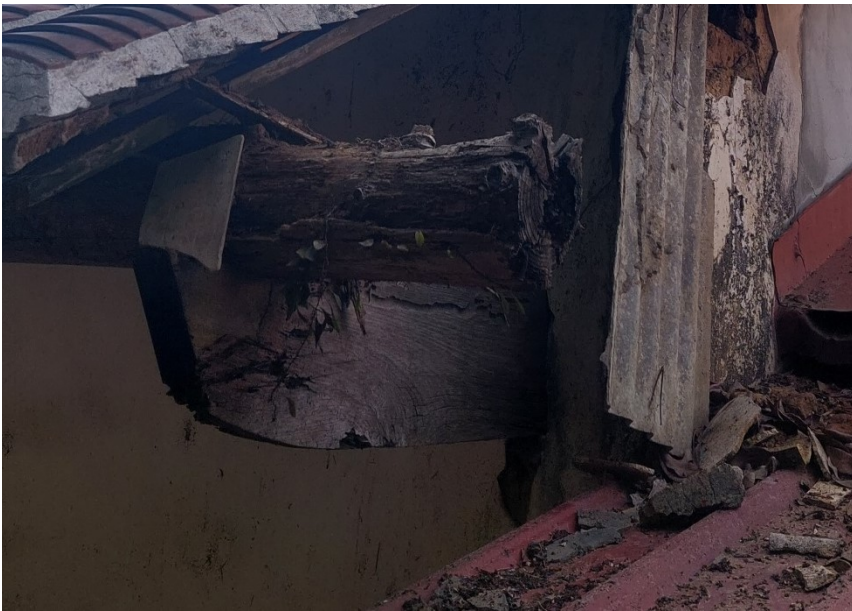
施工內容：左側垂脊出拱損壞

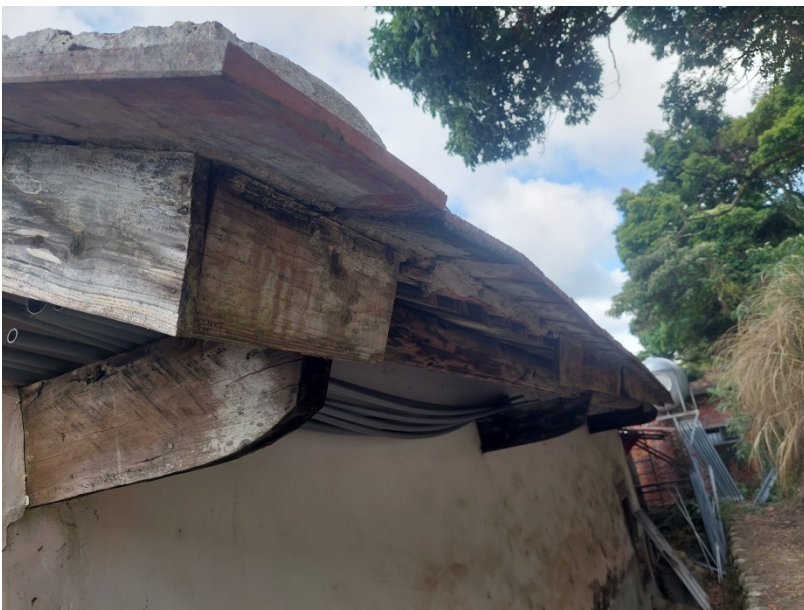
施工內容：後坡封簷板損壞情形
