《施工記錄照片》

壹.木作工程

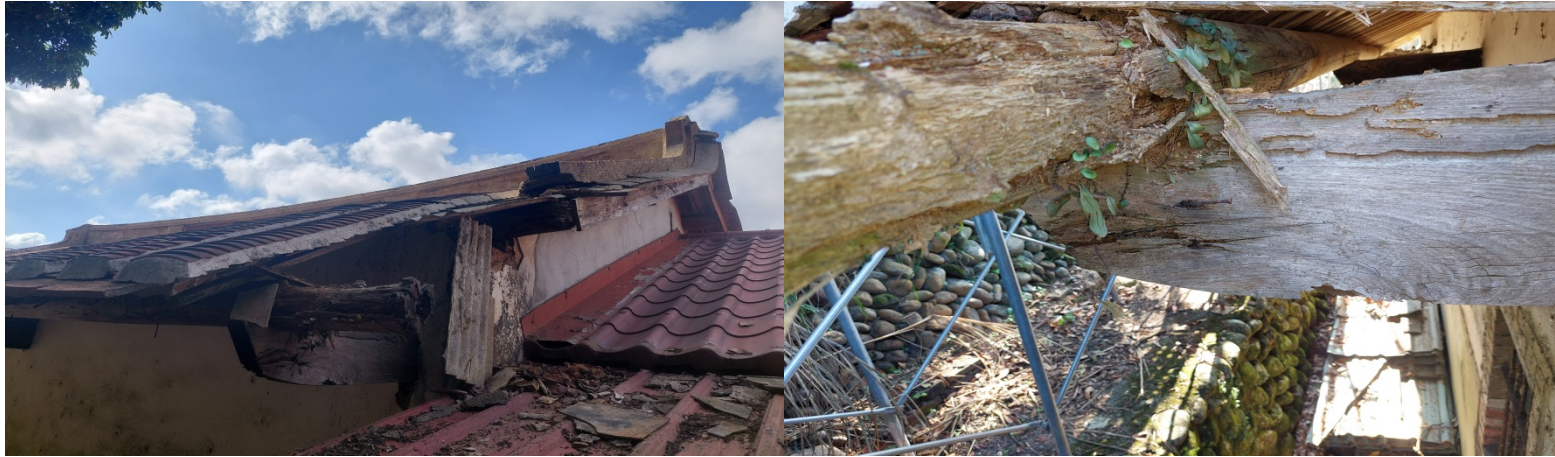
施工說明：木構架損壞情形
位置：正廳右後坡

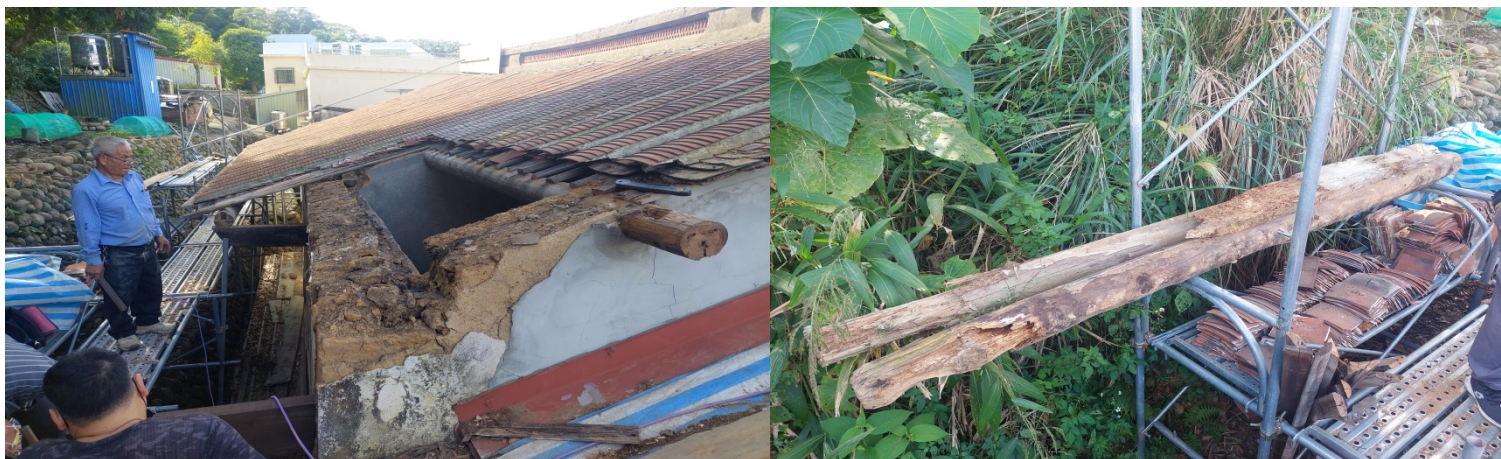
施工說明：木構件落架
位置：正廳右後坡

施工說明：圓桁損壞情形
照片選輯-1

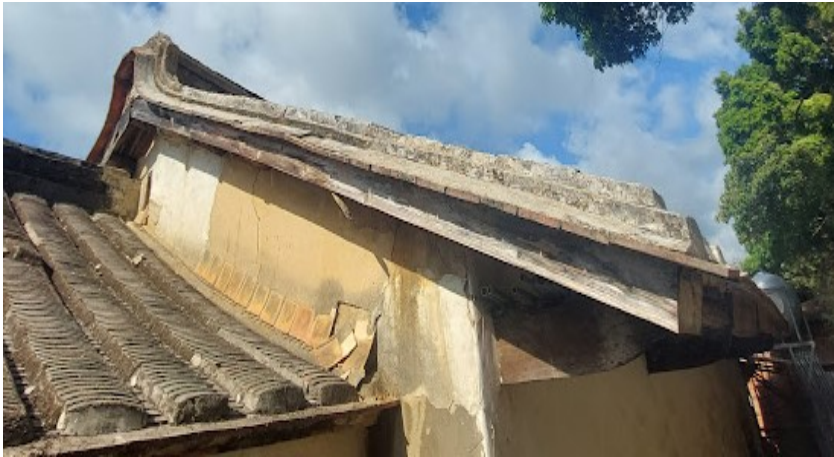
位置：正廳左後坡

施工說明：封簷板損壞情形

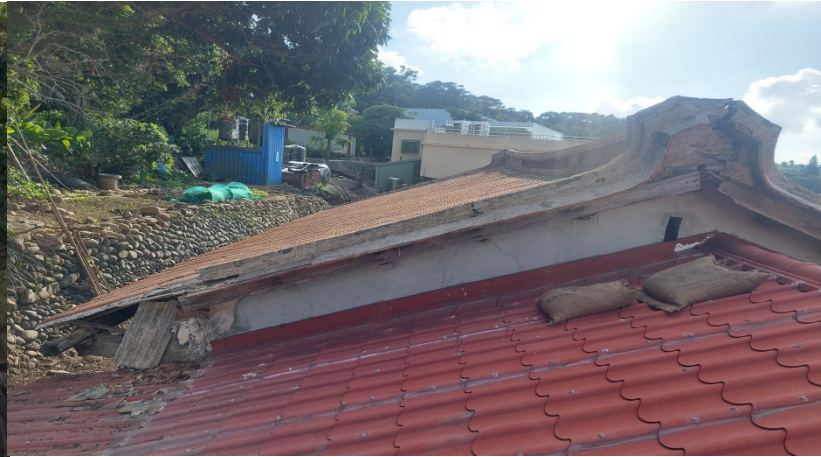
位置：正廳右後坡

施工說明：封簷板損壞情形

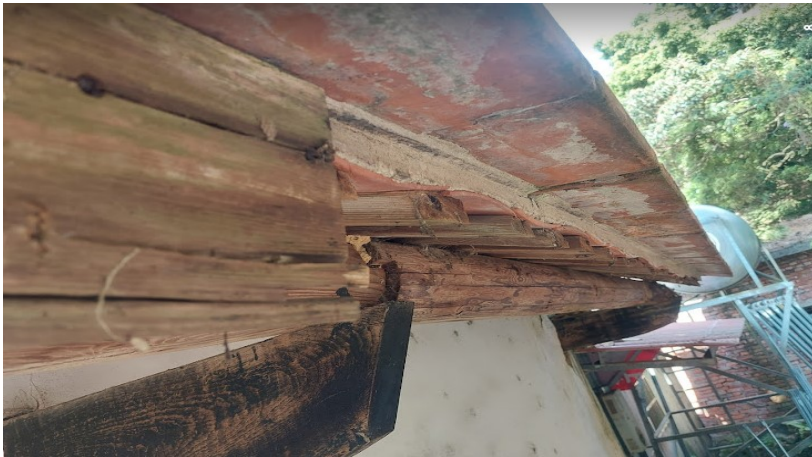
位置：正廳後坡

施工說明：封簷板損壞情形

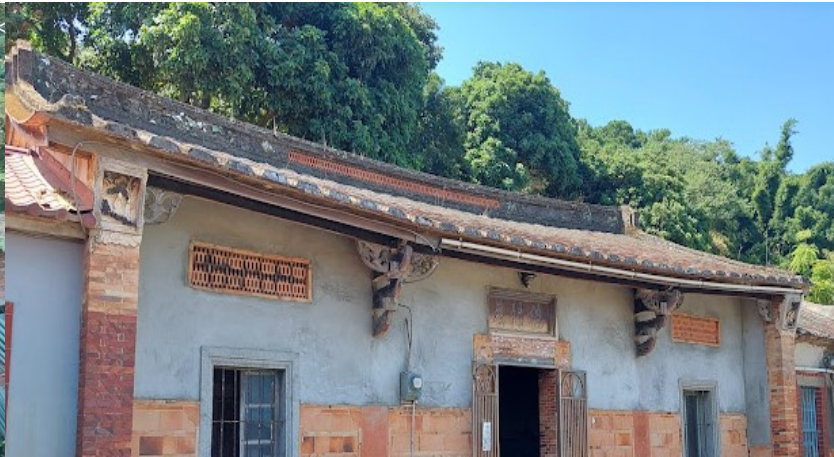
位置：正廳前坡

施工說明：封簷板損壞情形

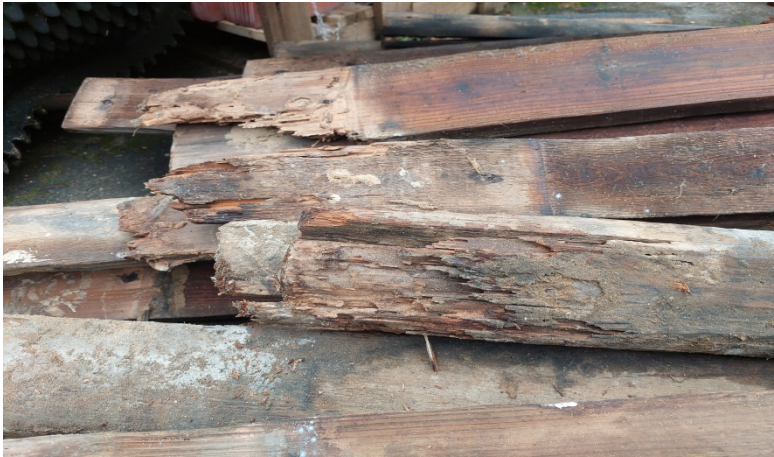
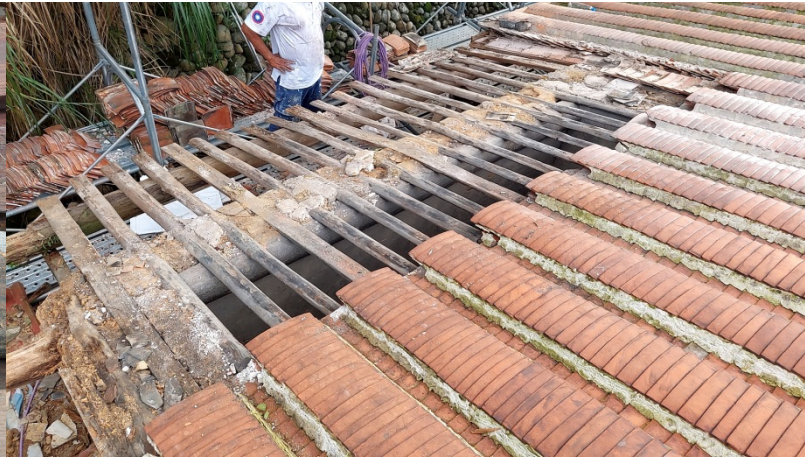
位置：正廳右後坡

施工說明：桷木板損壞情形

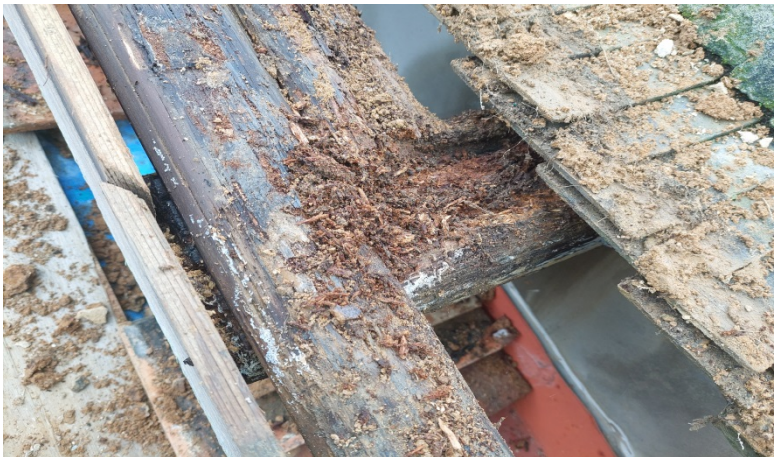
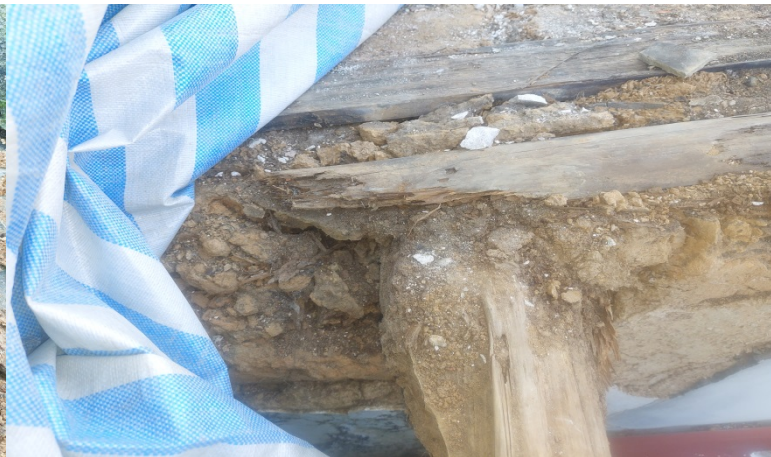
位置：正廳左規帶
位置：正廳右規帶

施工說明：桷木板損壞情形
施工說明：雀尾加工及護木漆
