《施工記錄照片》

貳.泥瓦作工程

110 年德門居(林天賜古厝)修復計畫施工記錄

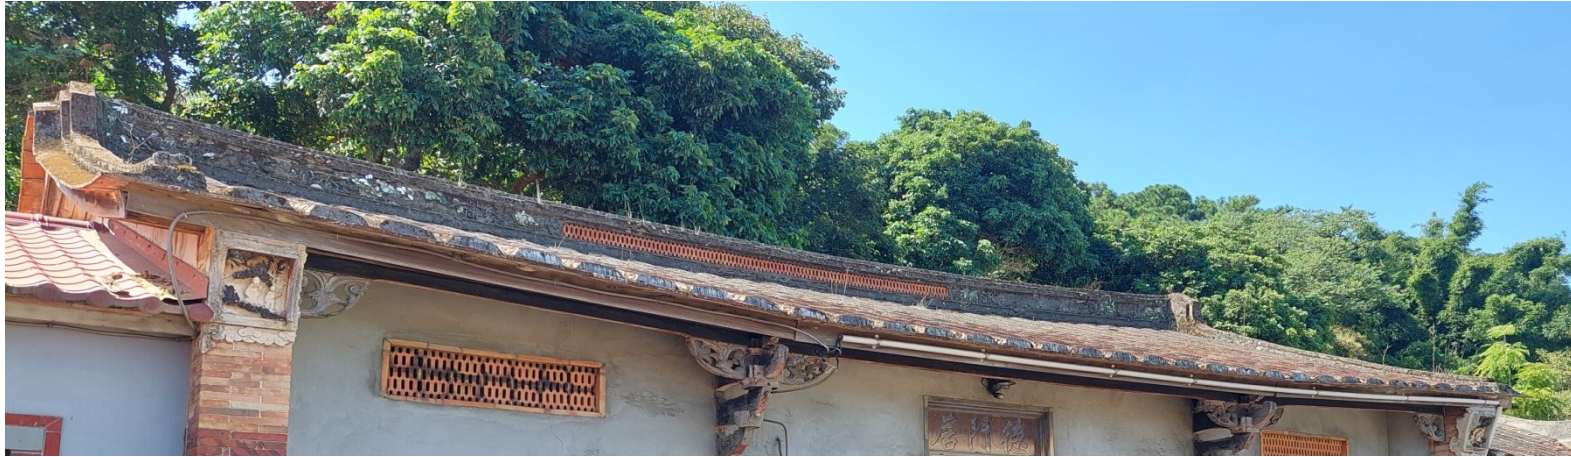
位置：正廳前坡

施工說明：屋面修復前全景

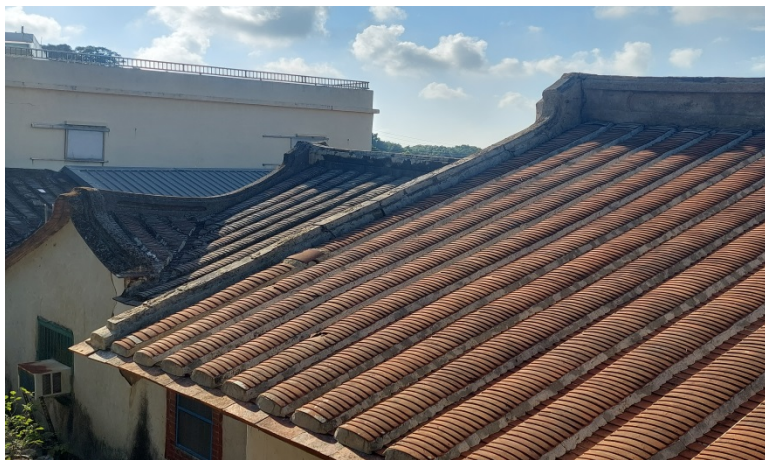
位置：正廳左後坡

施工說明：屋面修復前全景

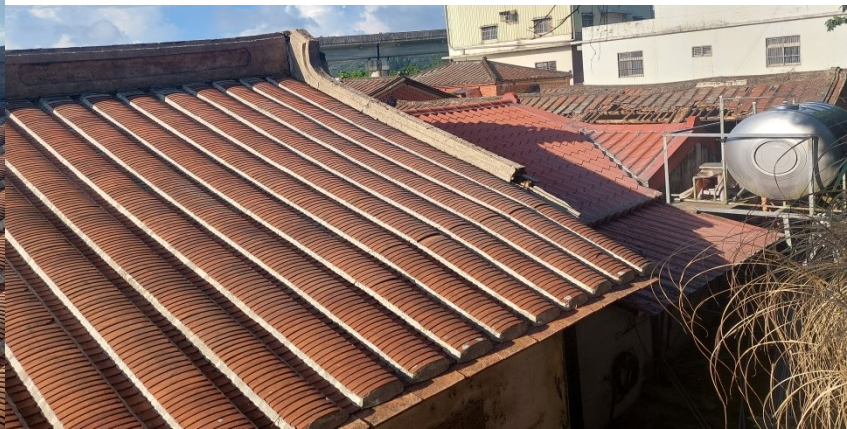
位置：正廳右後坡

施工說明：屋面修復前全景

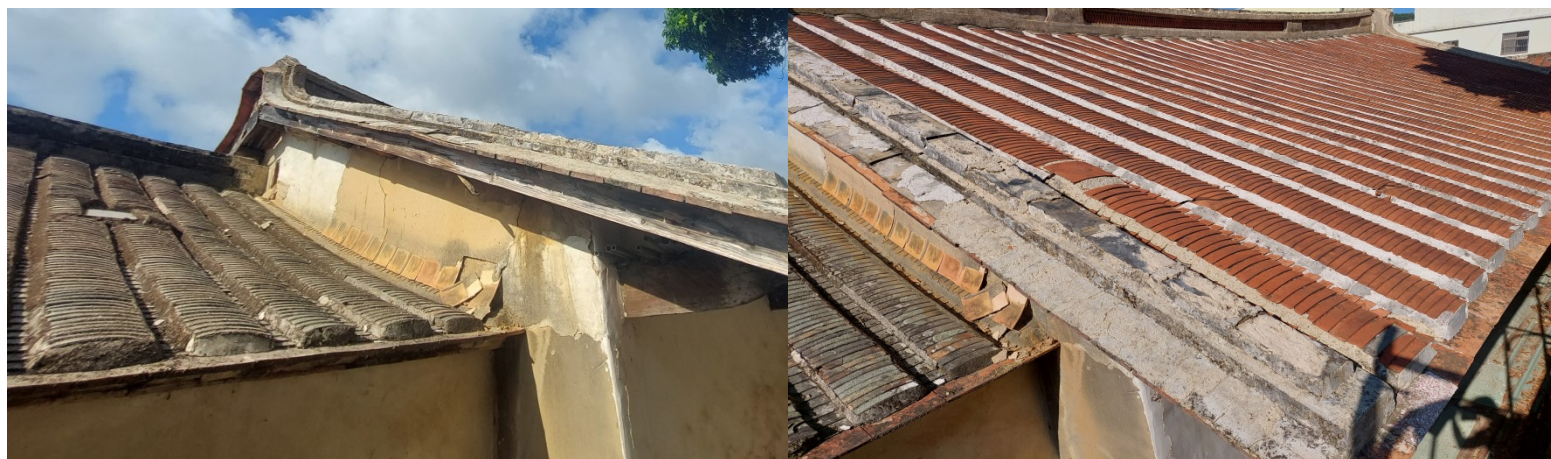
施工說明：牆面白灰粉刷風化
位置：正廳右側山牆

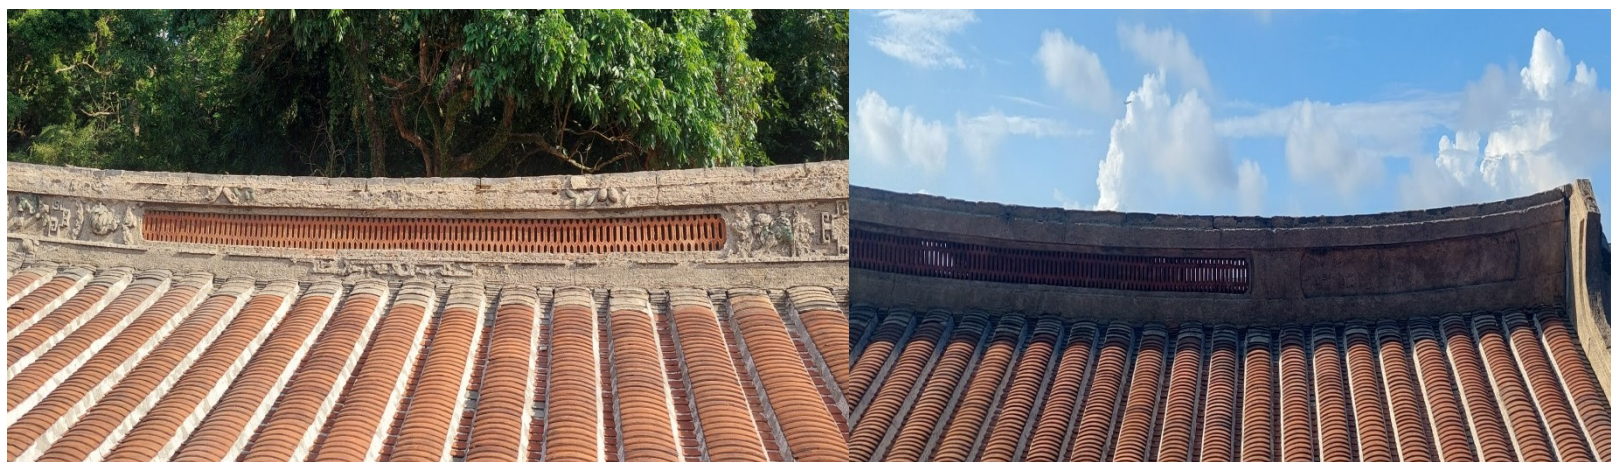
施工說明：白灰粉刷風化
位置：正廳正脊前

施工說明：白灰粉刷風化
位置：正廳正脊 背面

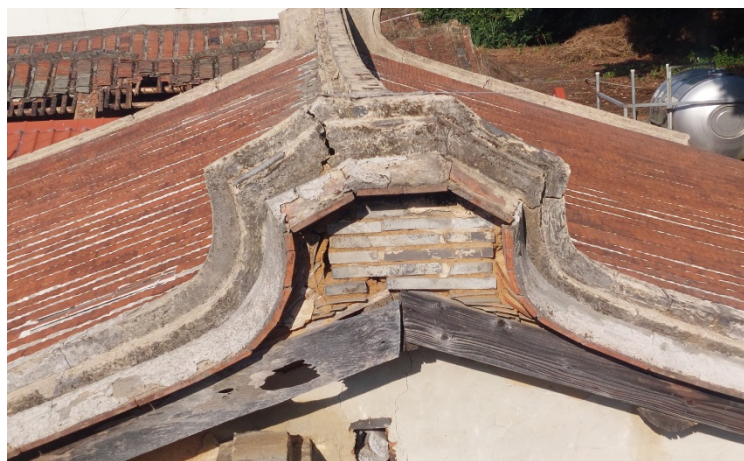
施工說明：馬背裂痕
位置：正廳左側

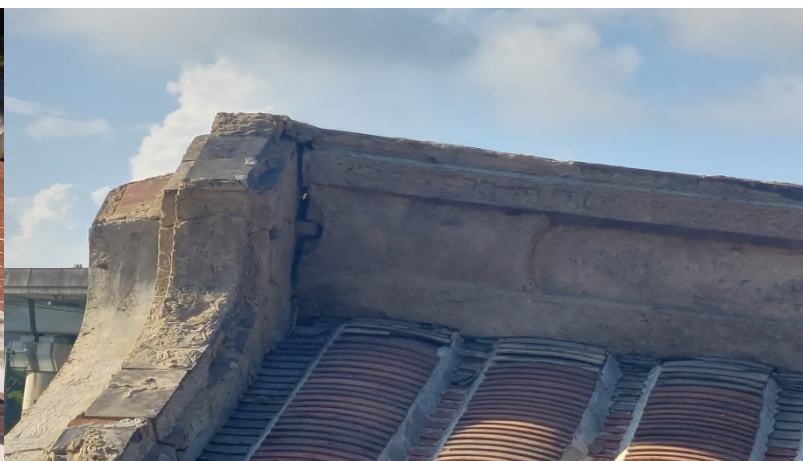
施工說明：馬背裂痕
位置：正廳左側

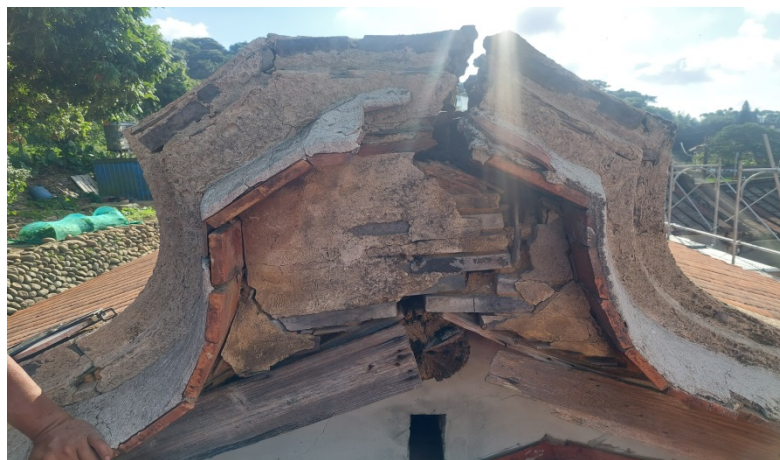
施工說明：馬背裂痕
位置：正廳右側

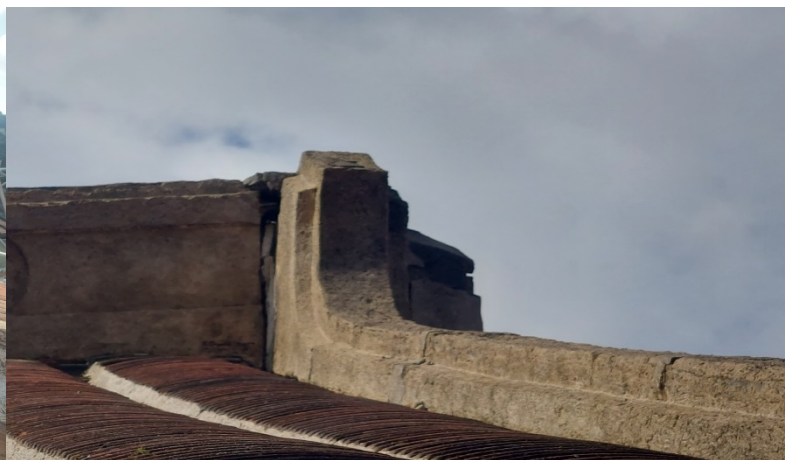
施工說明：馬背裂痕
位置：正廳右側

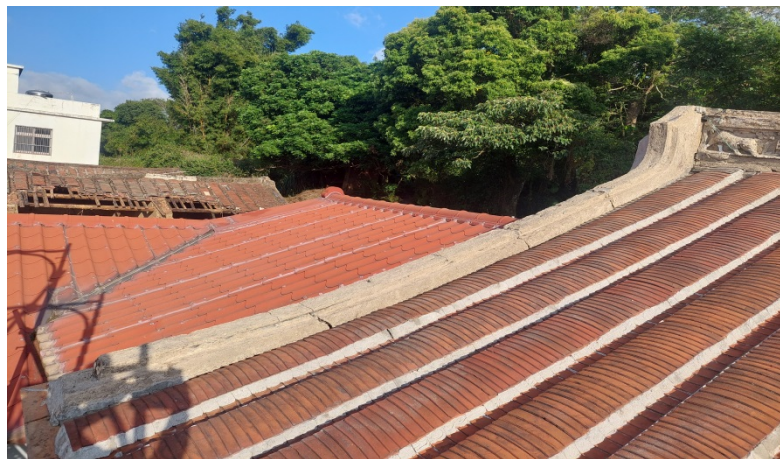
施工說明：規帶裂痕
位置：正廳右側

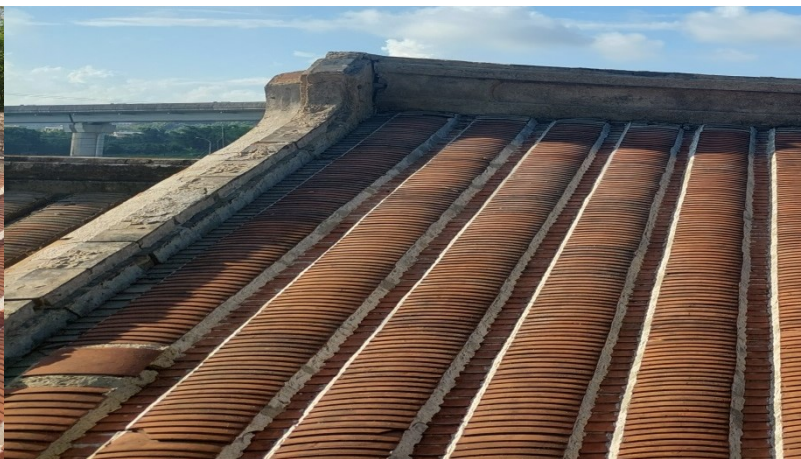
施工說明：規帶裂痕
位置：正廳左側

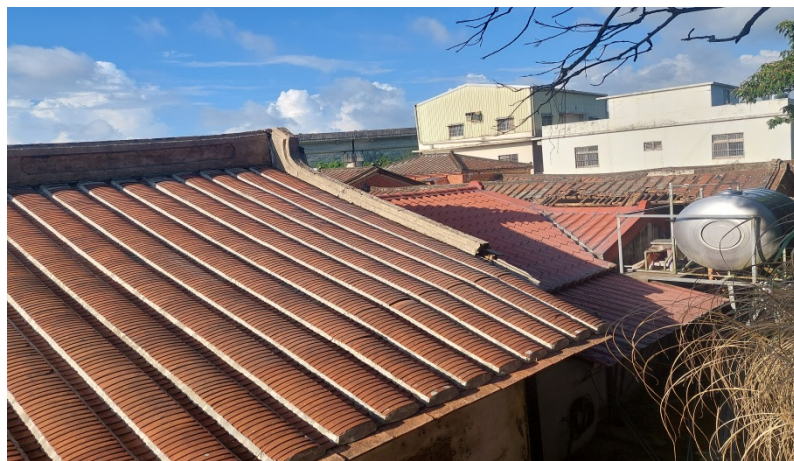
施工說明：屋面損壞情形
位置：正廳右後坡

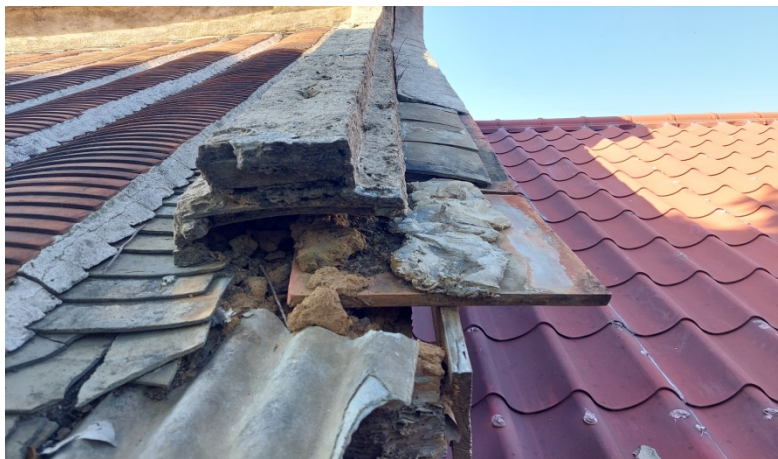
施工說明：規帶斷裂面
位置：正廳右後坡

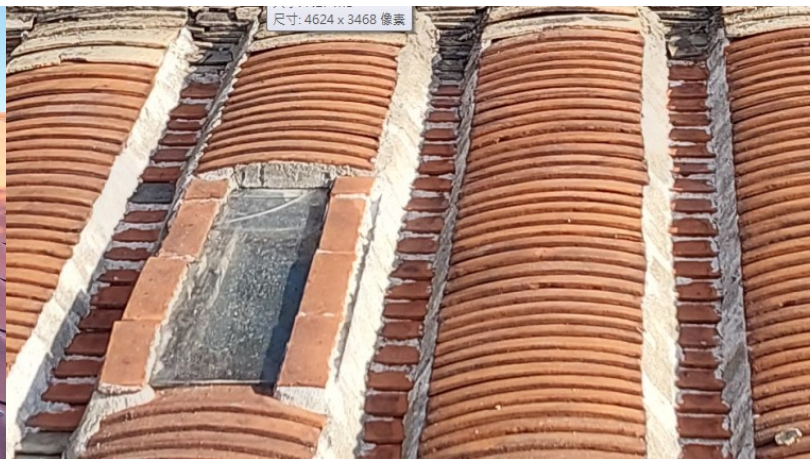
施工說明：屋面天窗損壞情形
位置：正廳前坡

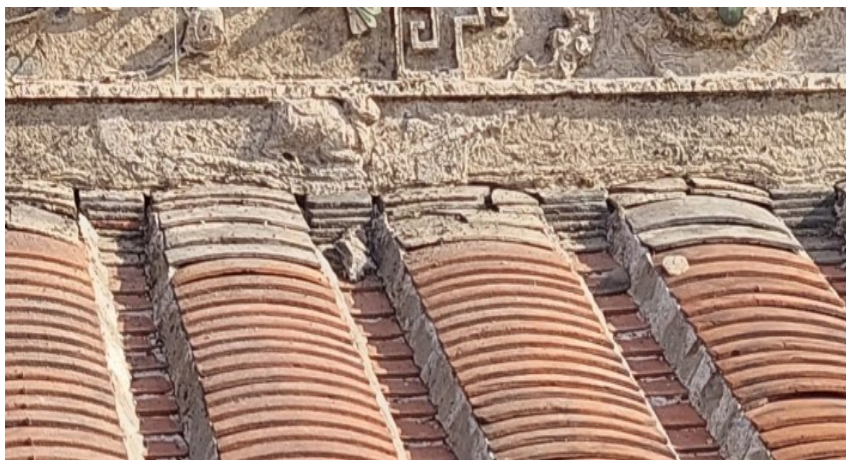
施工說明：屋面脊脚損壞情形
位置：正廳中脊位置：正廳左後坡

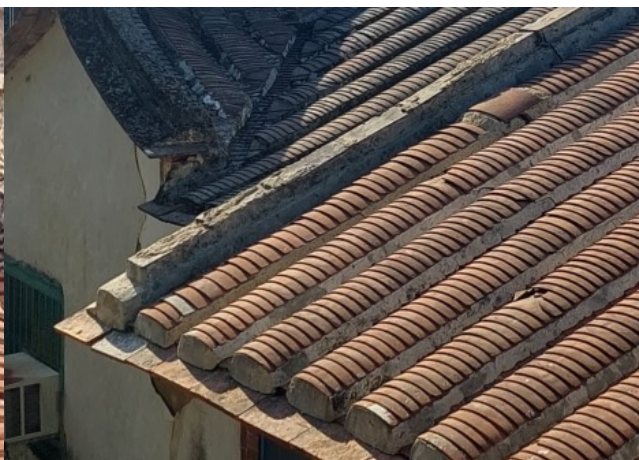
施工說明：左後坡屋面損壞情形

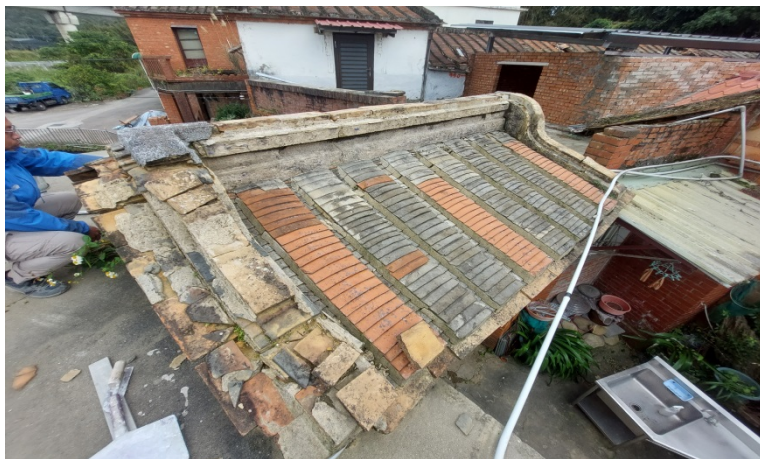
施工說明：規帶斷裂面
位置：門樓

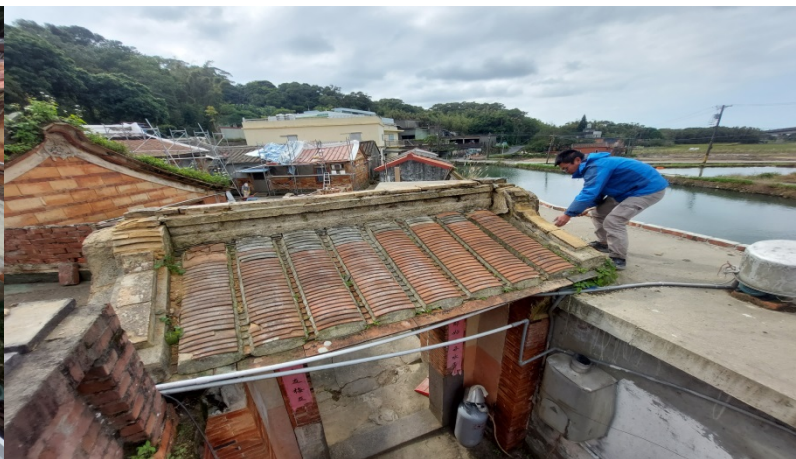
施工說明：屋面損壞情形
位置：門樓

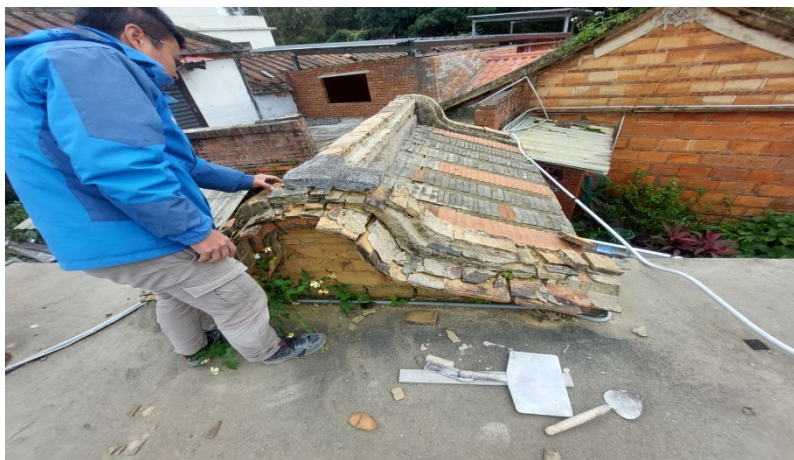
施工說明：屋面損壞情形
位置：門樓

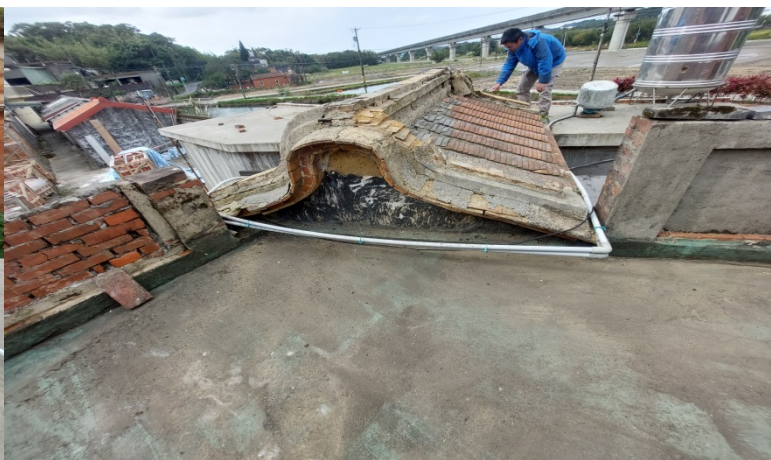
施工說明：屋面損壞情形
位置：門樓
